**PROGRAM PRAC KONSERWATORSKICH PRZEWIDZIANYCH  
DO WYKONANIA PRZY:**

**Z ZESPOŁU PAŁACOWO PARKOWEGO BŁOTNICKICH  
W DZIKOWCU**

# **II. STAN ZACHOWANIA I PRZYCZYNY ZNISZCZEŃ.**

**DOKUMENTACJA FOTOGRAFICZNA**

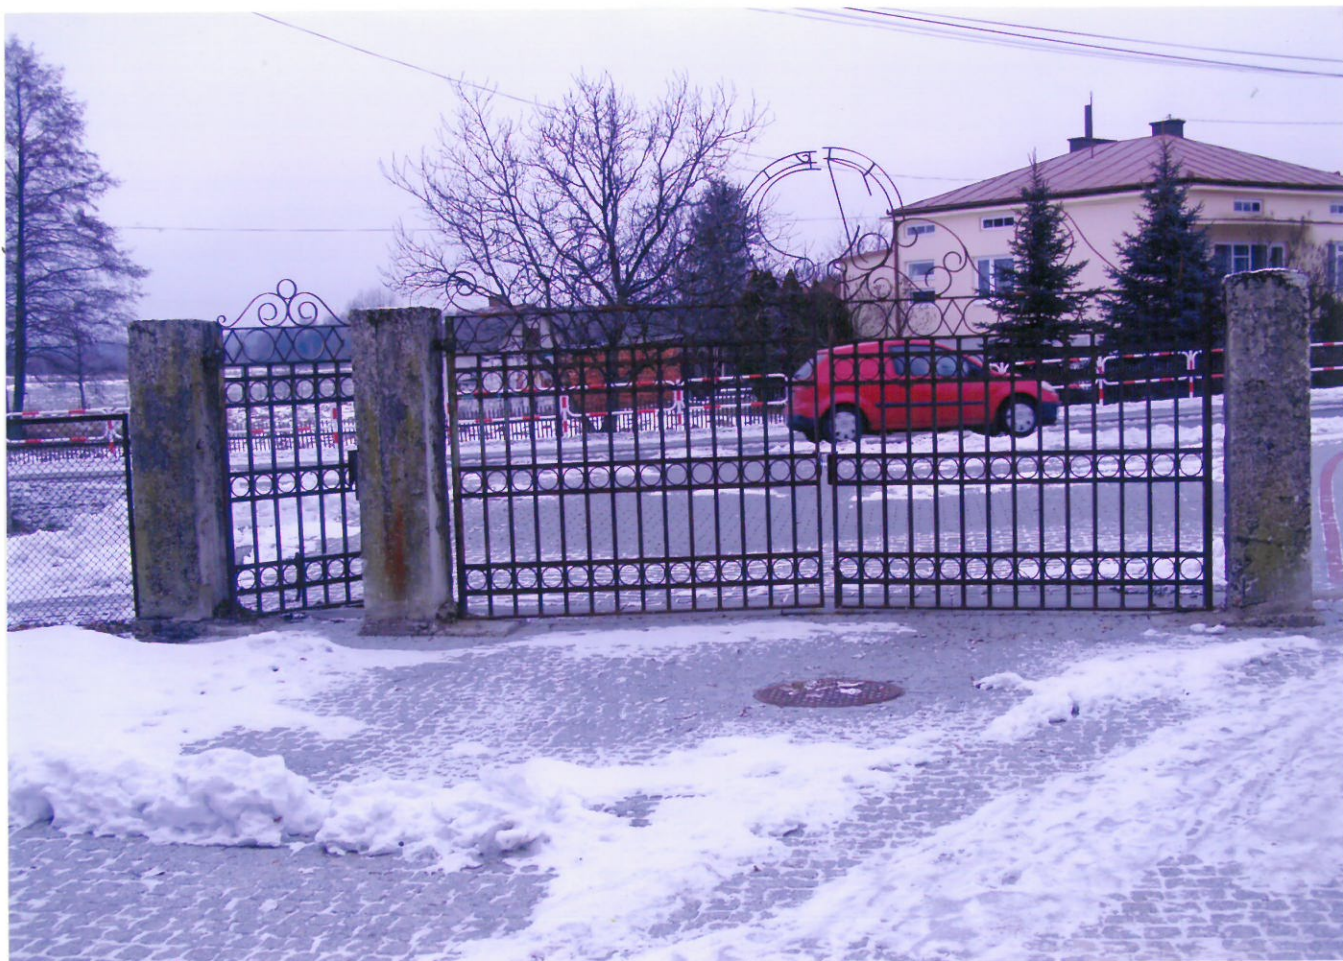
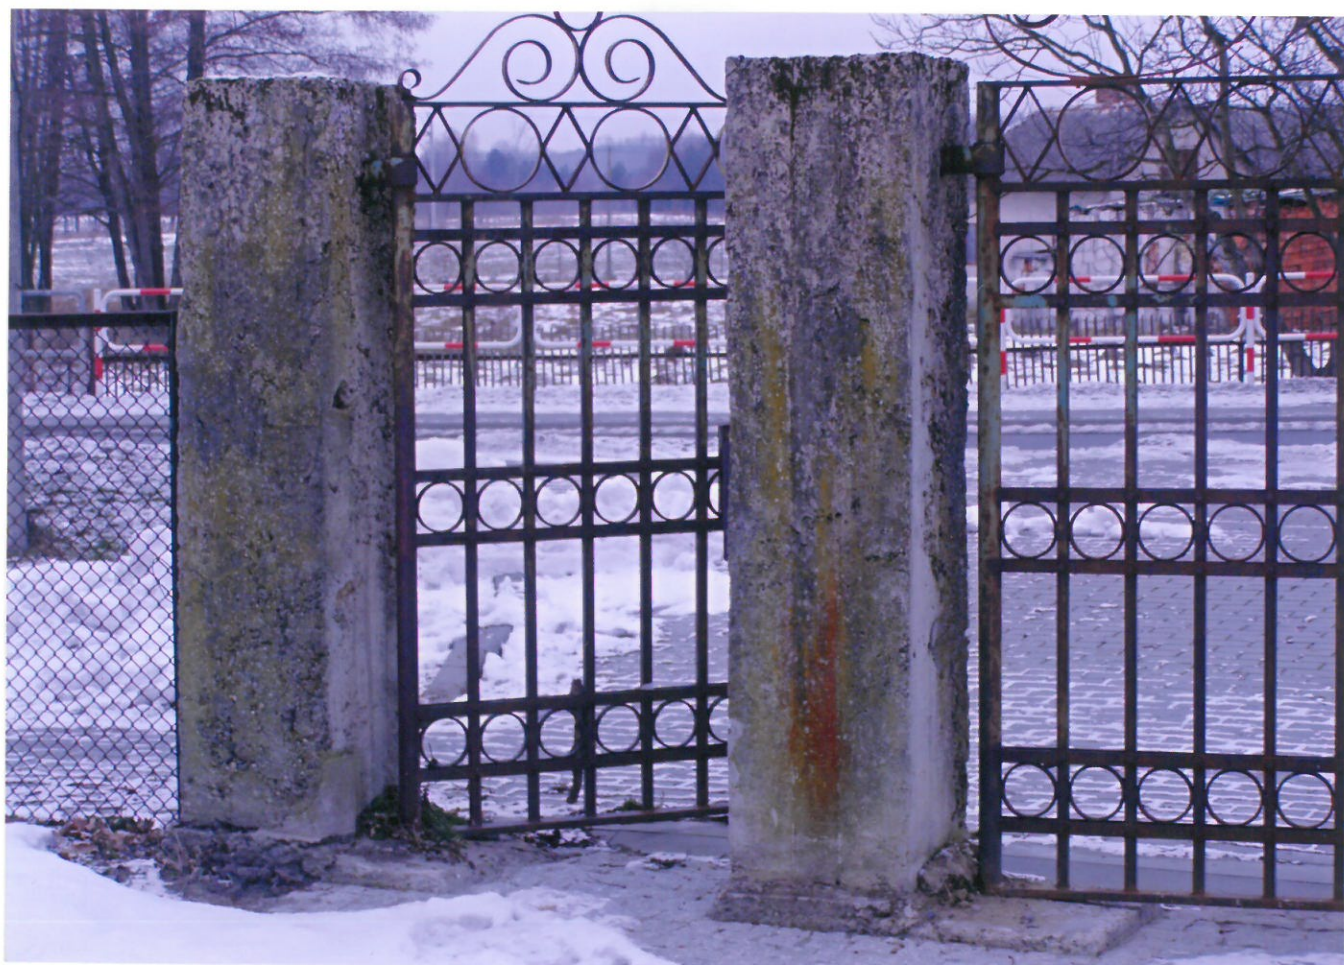
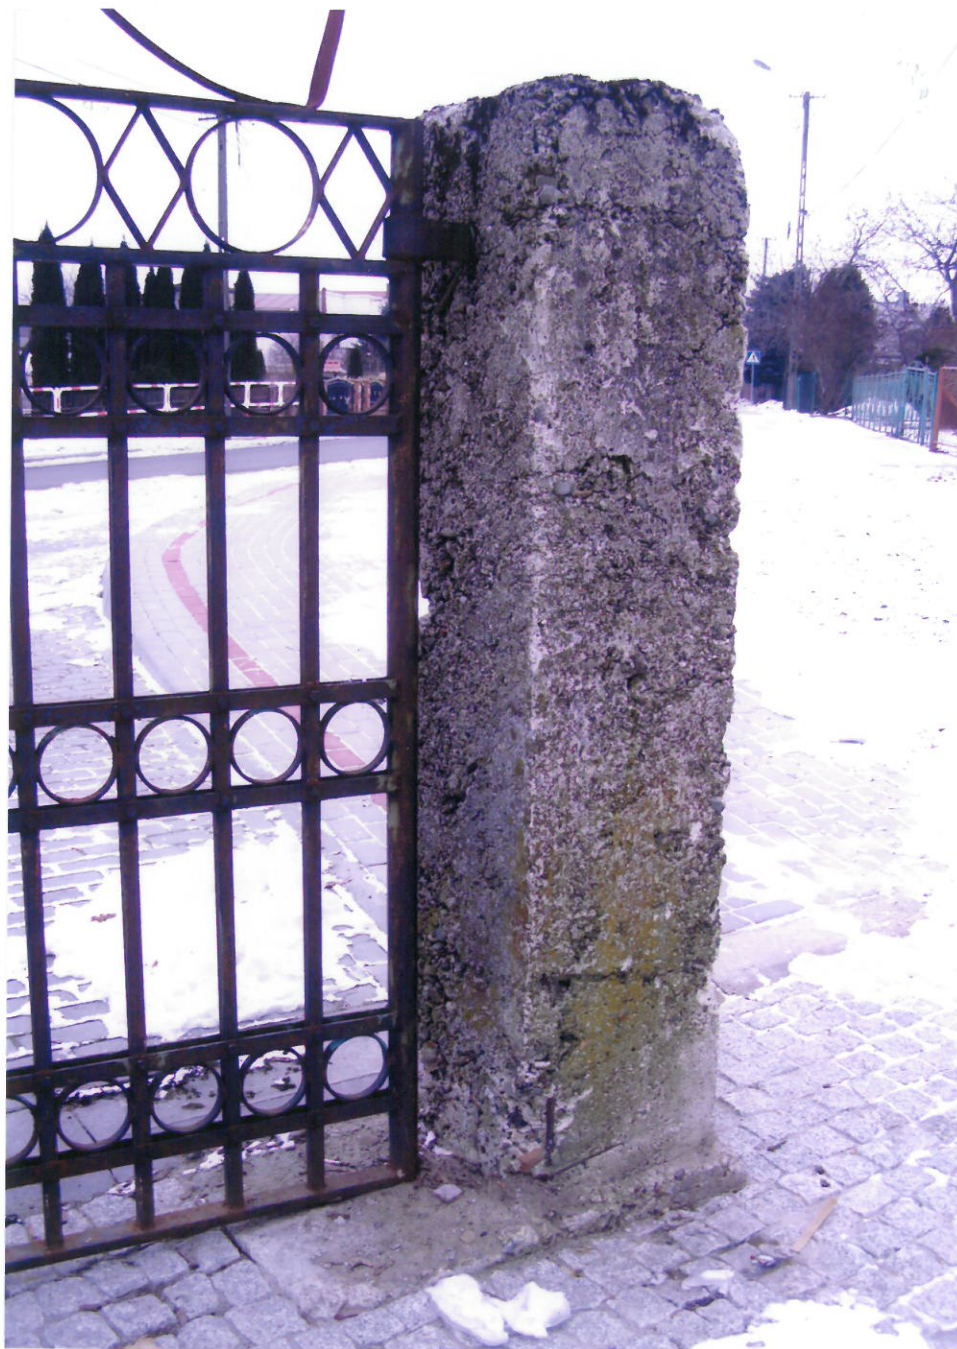
Ogólny stan zachowania jest bardzo zły. Wygląd estetyczny i techniczny uległ zmianie. Całość jest silnie zbrudzona. Części metalowe uległy silnej korozji oraz odkształceniu formy. Bramy posiadają widoczne ubytki w postaci korozji zamków przybramkowych oraz ubytków metalowych zwieńczeń. Słupy straciły swoją pierwotną funkcję w postaci nośnych elementów bramy. Są odchylone od pionu. Beton i tynk, z którego są wykonane osypuje się. Utraciły swój wygląd estetyczny w postaci braku zwieńczeń.

**1. Brama wjazdowa z furtkom (wjazd od strony północnej)**

Stan przed konserwacją.

14. Montaż kostki wokół słupów.
15. Odtworzenie brakujących metalowych elementów w postaci zawiasów, zamków o części zwieńczeń metalowych bram.
16. Konserwacja metalowych bram. Piaskowanie oraz zabezpieczenie ich przed korozją poprzez pokrycie cynkiem.

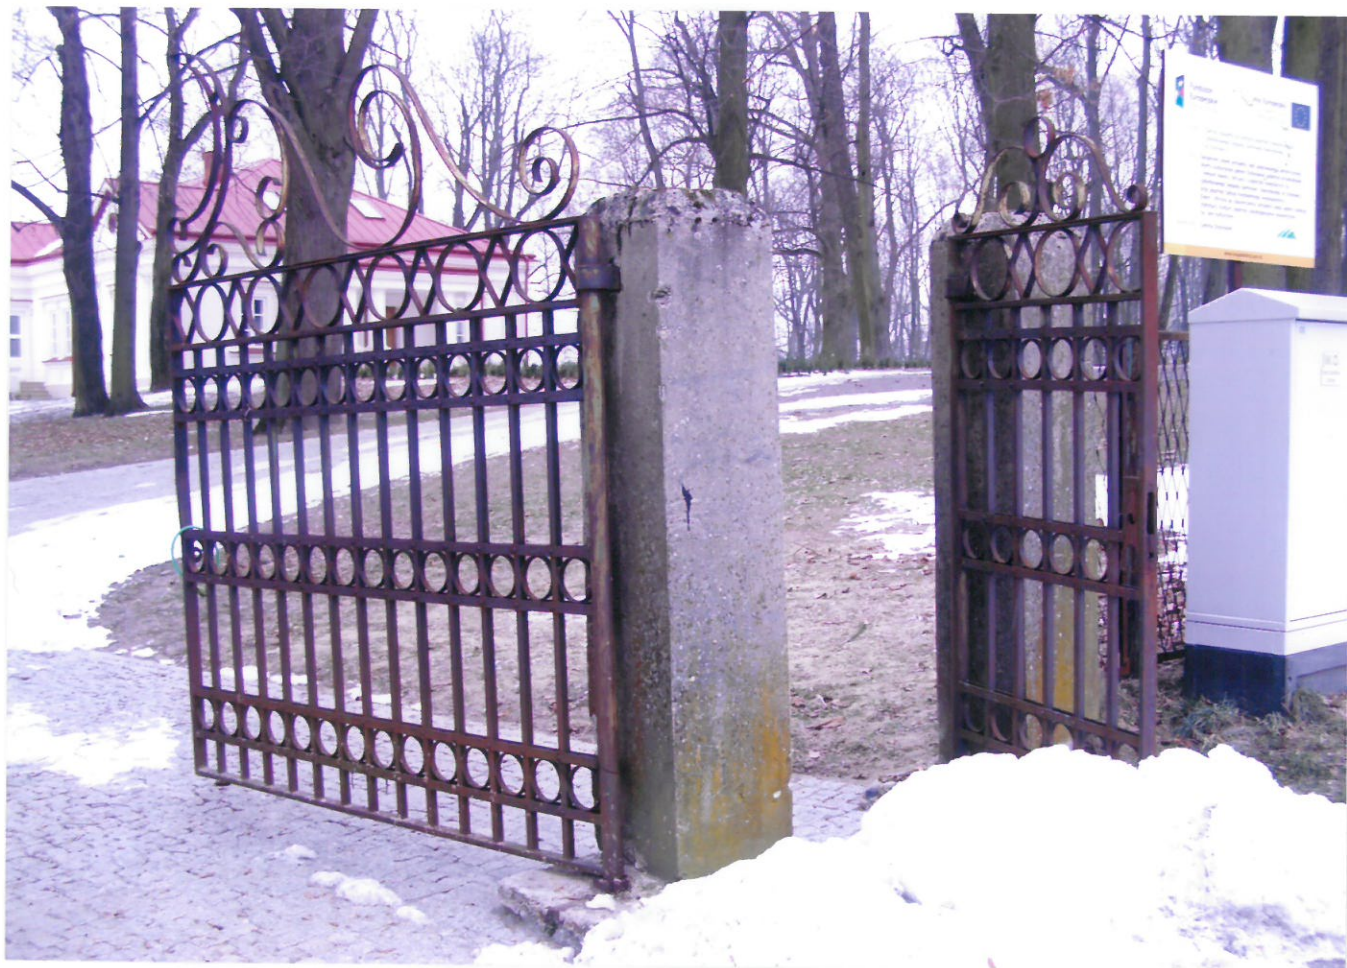
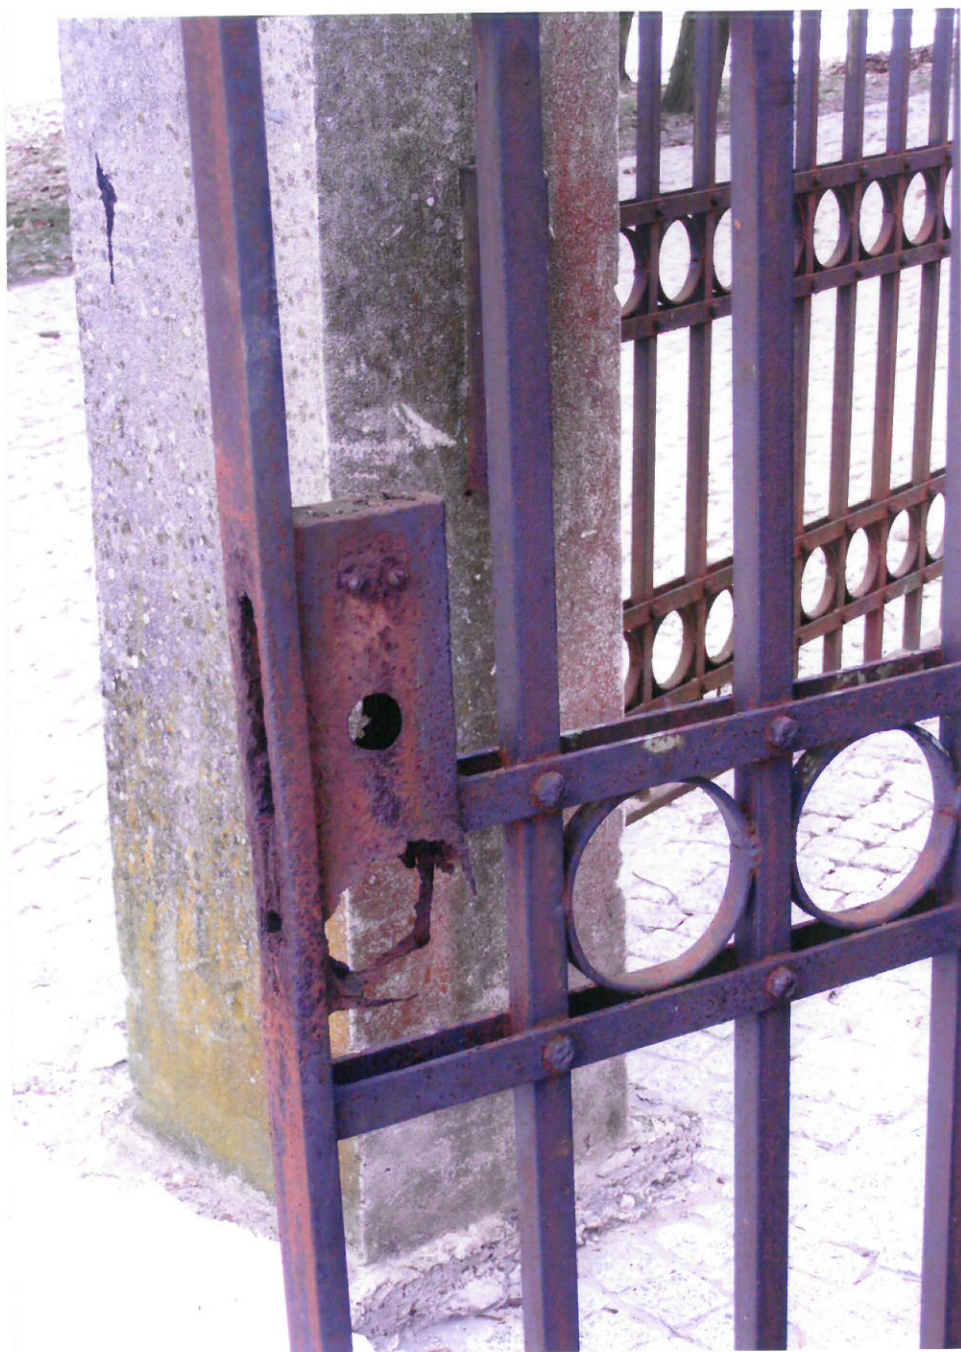
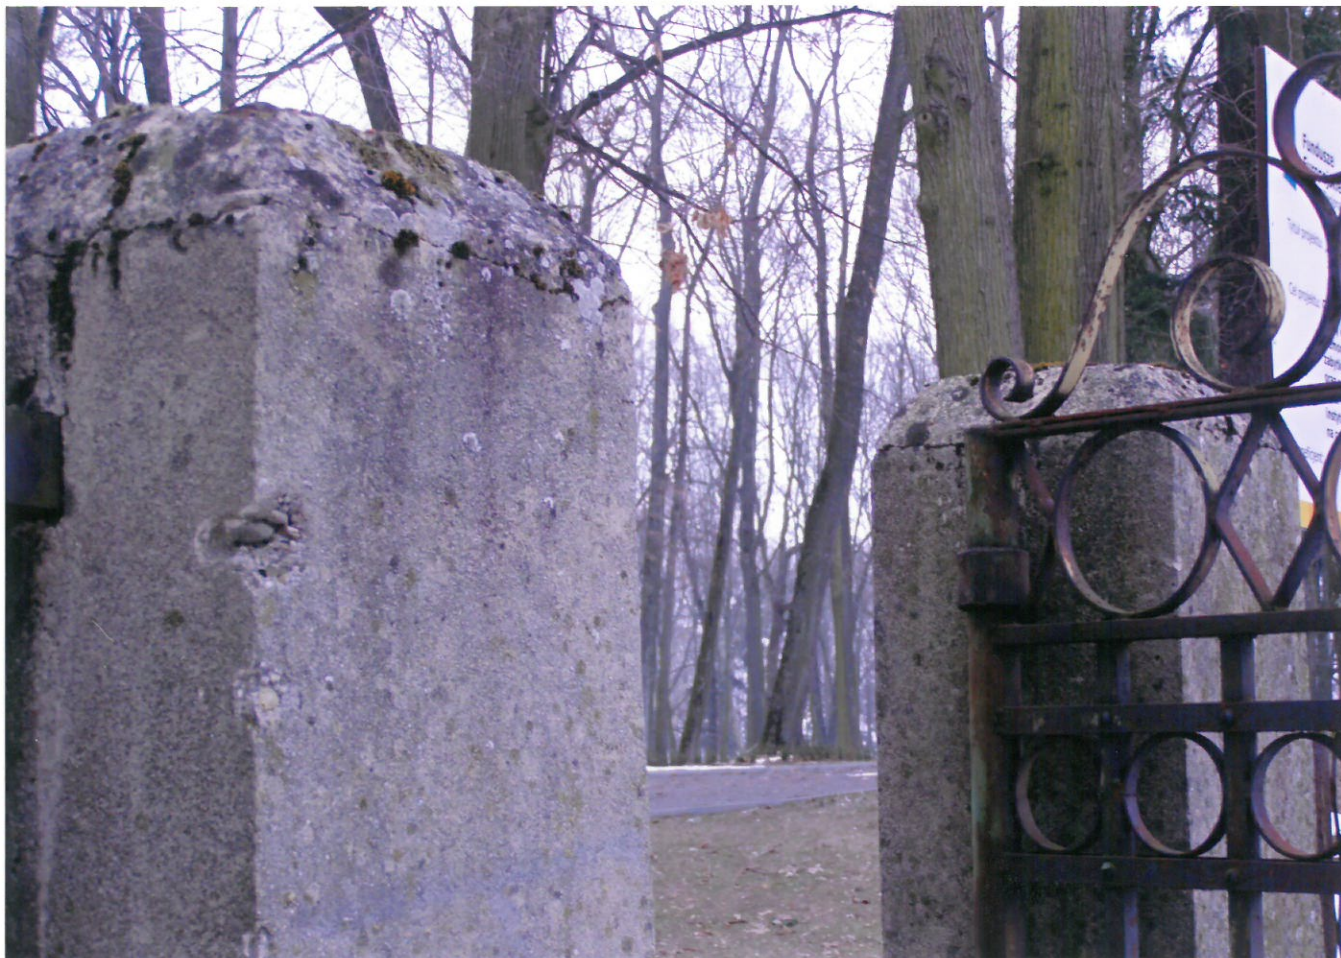
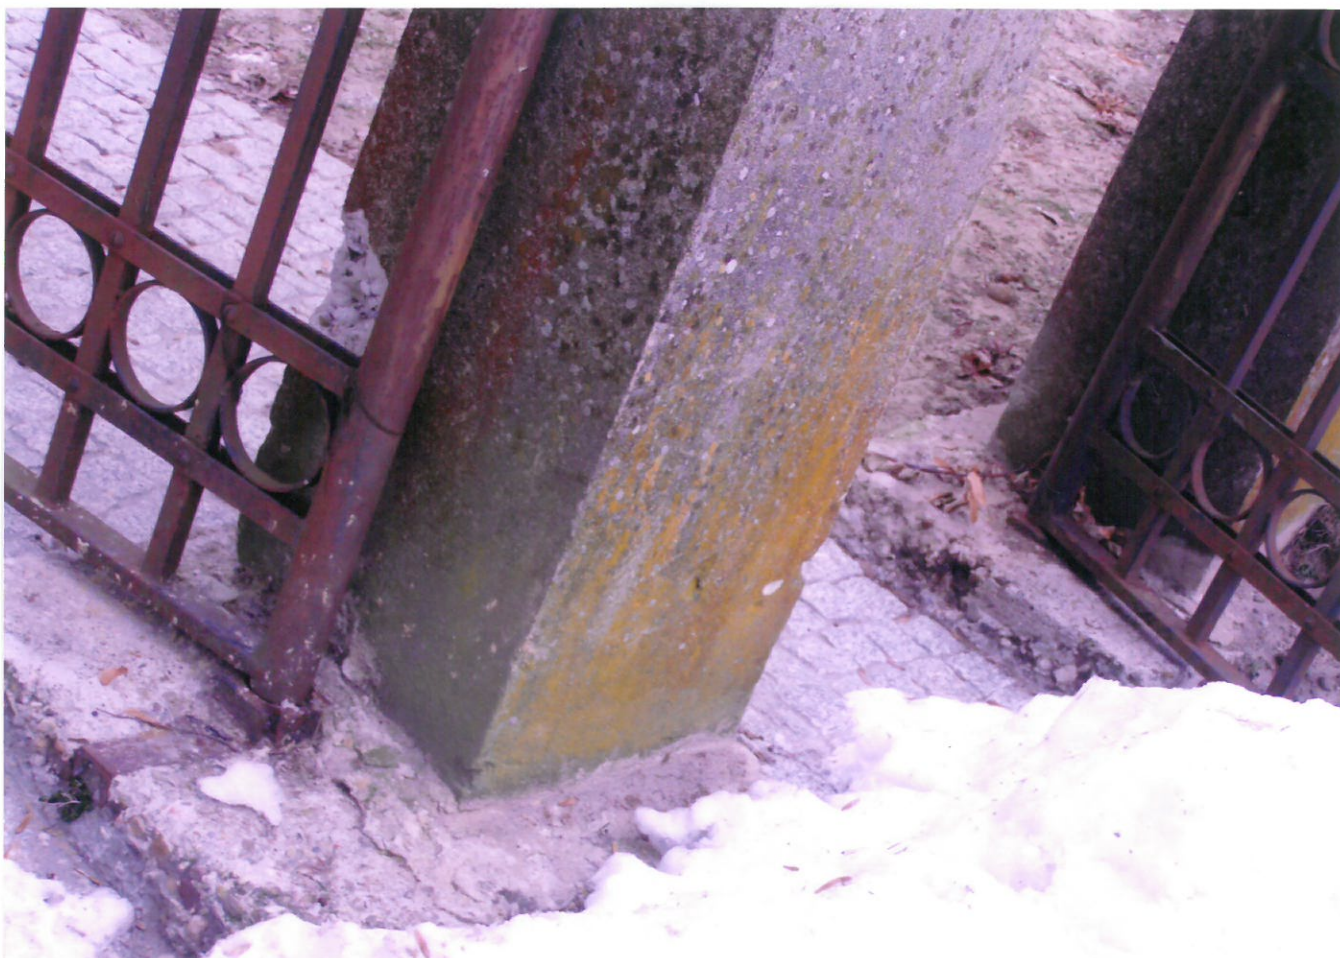
**1. Brama wjazdowa z furtkom (wjazd od strony południowej)**

Stan przed konserwacją.

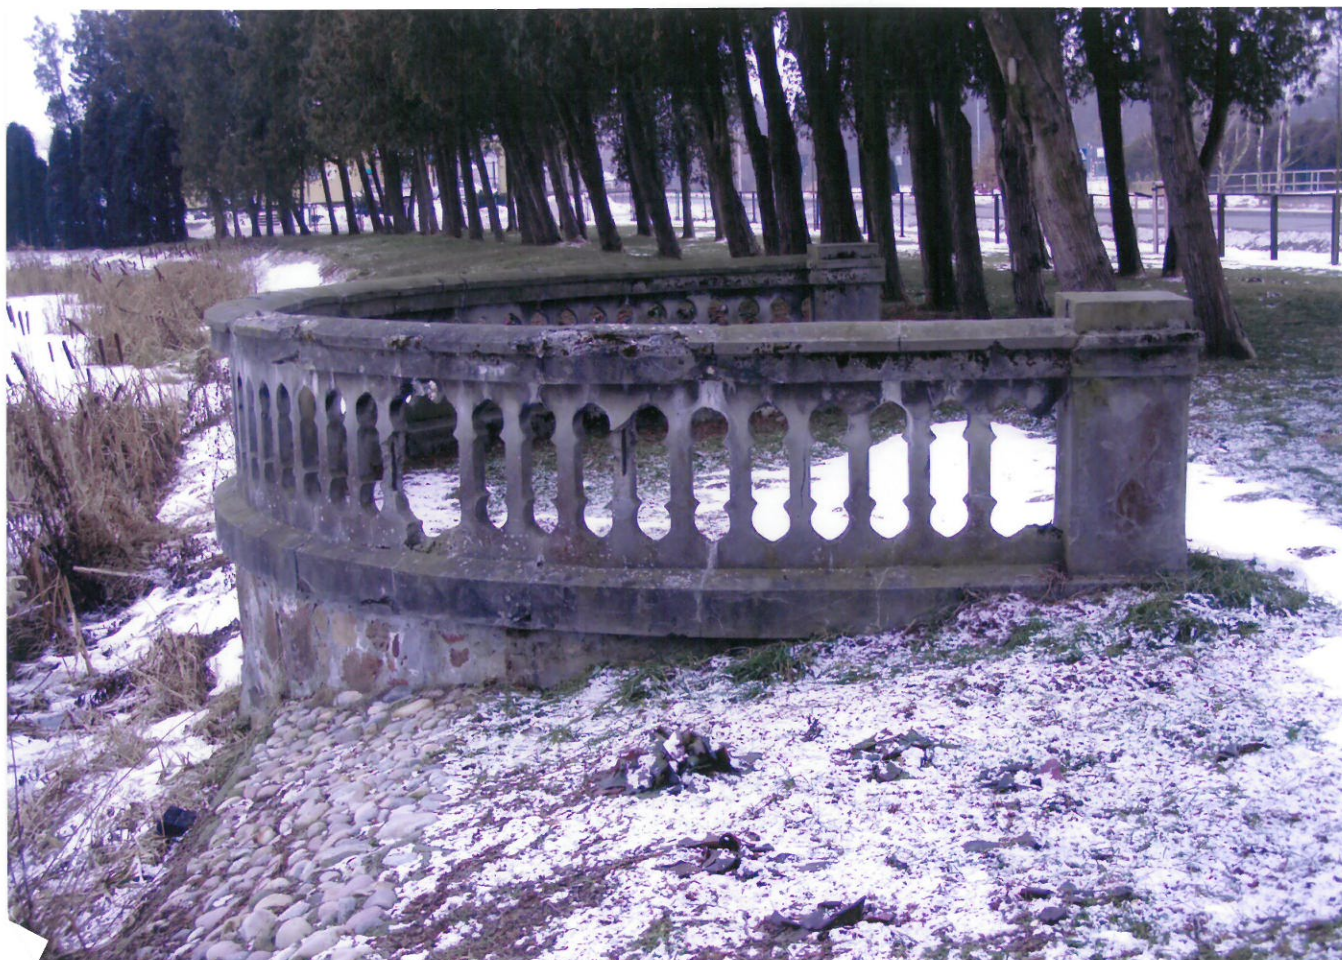
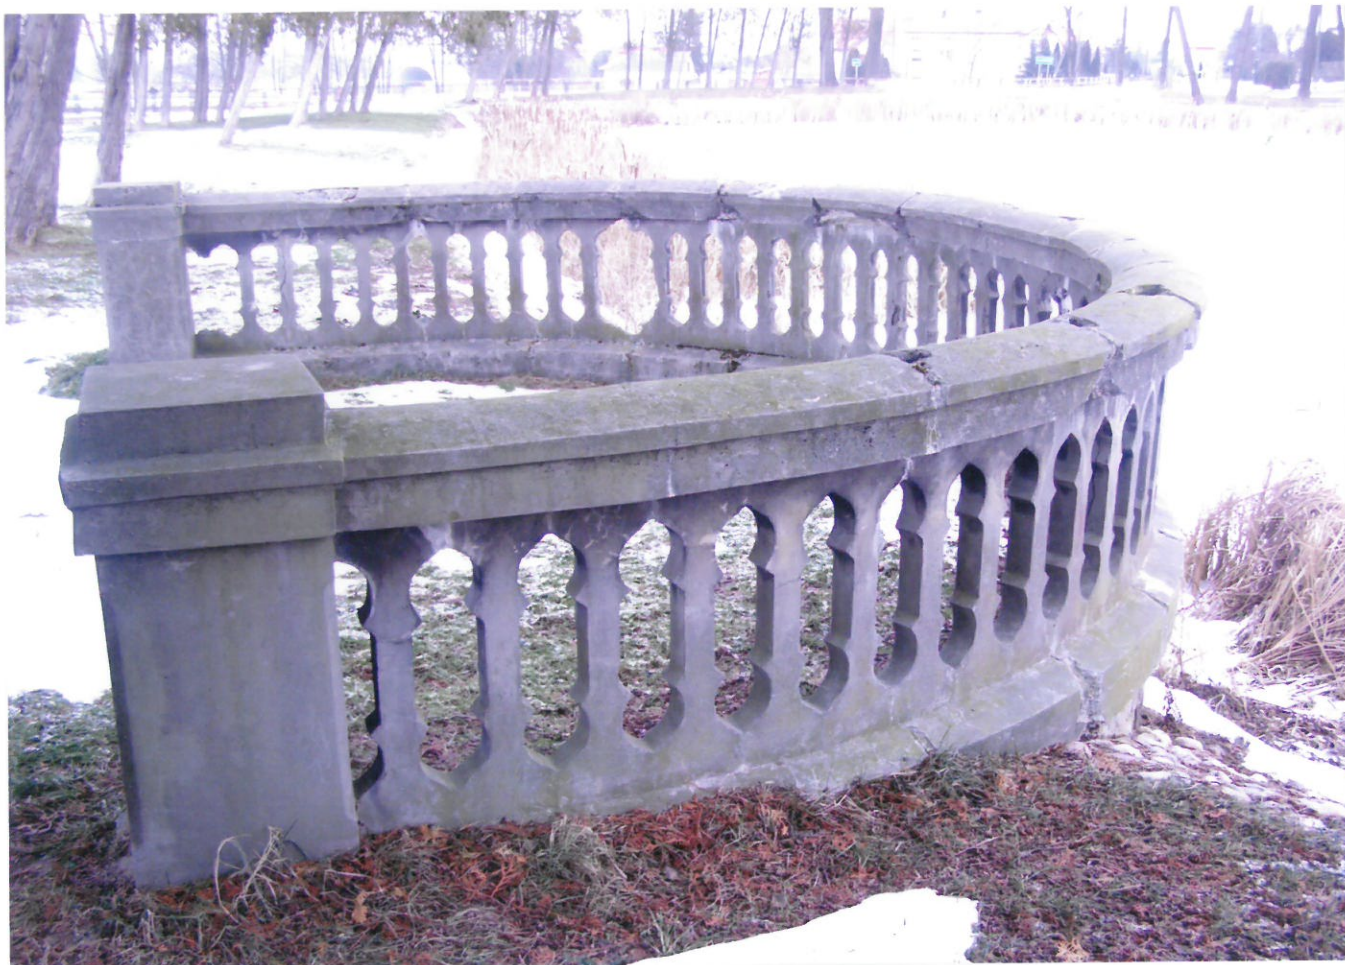
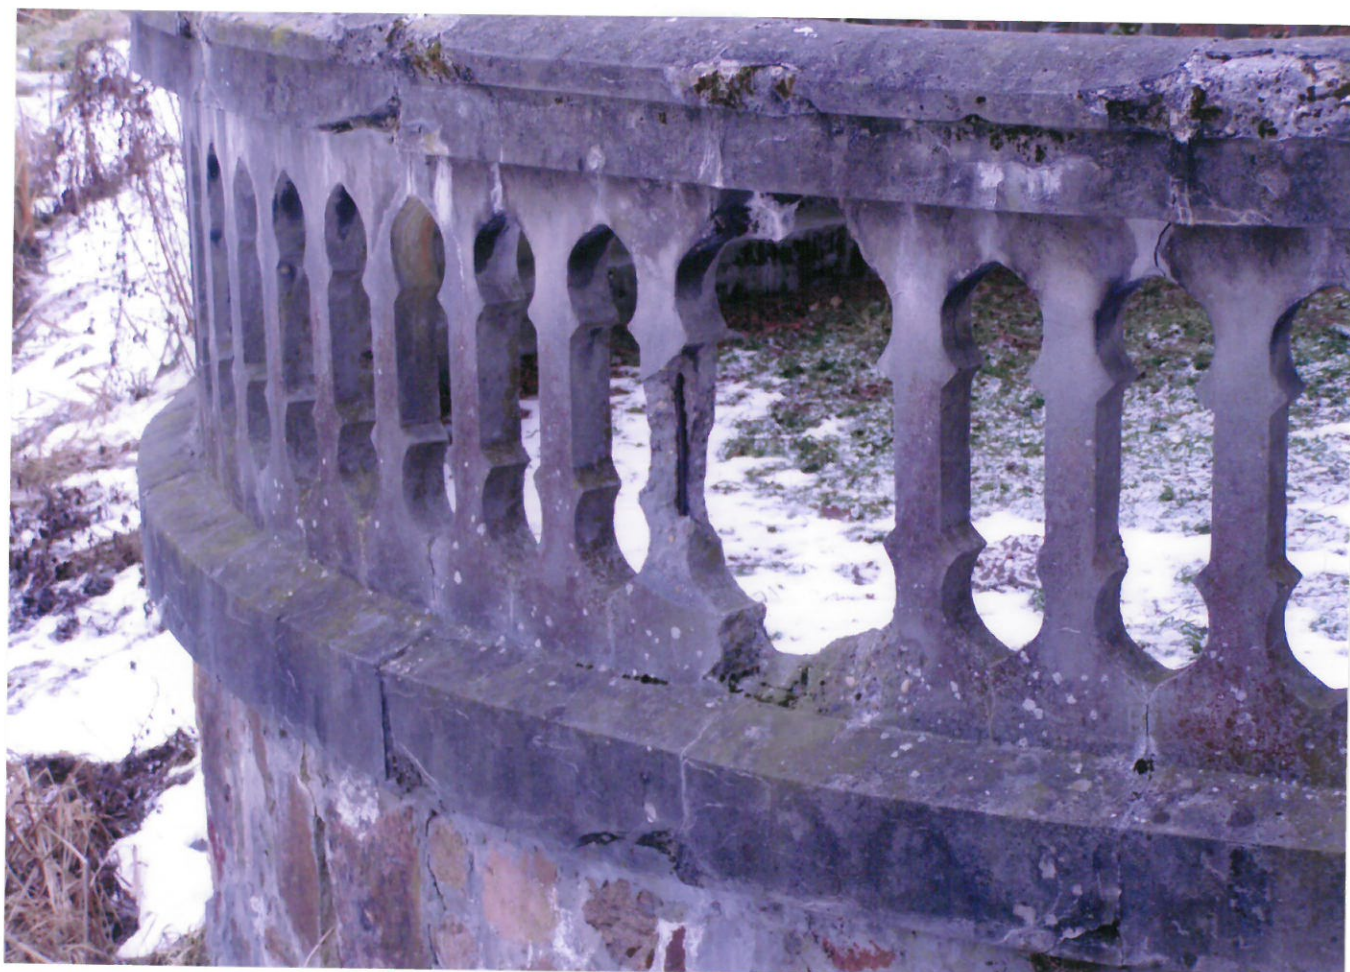
Ogólny stan zachowania jest zły. Wygląd estetyczny i techniczny uległ zmianie. Całość jest silnie zbrudzona. Konstrukcyjne elementy metalowe uległy korozji. Betonowe talki posiadają liczne ubytki mechaniczne. Całość pokrywa czarna patyna z licznymi śladami po mikroorganizmach w postaci mchów i porostów. Dolna część przykryta ziemią i porośnięta trawom.

**2. Belweder.**

Stan przed konserwacją.

2. Usunięcie nadmiaru ziemi i trawy przykrywającej obiekt.
3. Usunięcie wtórnej patyny pod ciśnieniem przy pomocy kruszywa kwarcowego i wody ( okłady z kwasów-szczawiowy i solny).

4. Usunięcie wszystkich wtórnych napraw w postaci fug i kitów betonowych.
5. Sklejenie odspojonych części tynku.
6. Wzmocnienie struktury przy użyciu impregnatu krzemooorganicznego

7. Wykonanie zbrojeń (pajęczki) mosiężnych pod kity.
8. Zabezpieczenie metali konstrukcyjnych przed dalszą korozjom.
9. Rekonstrukcja brakujących elementów betonowych.

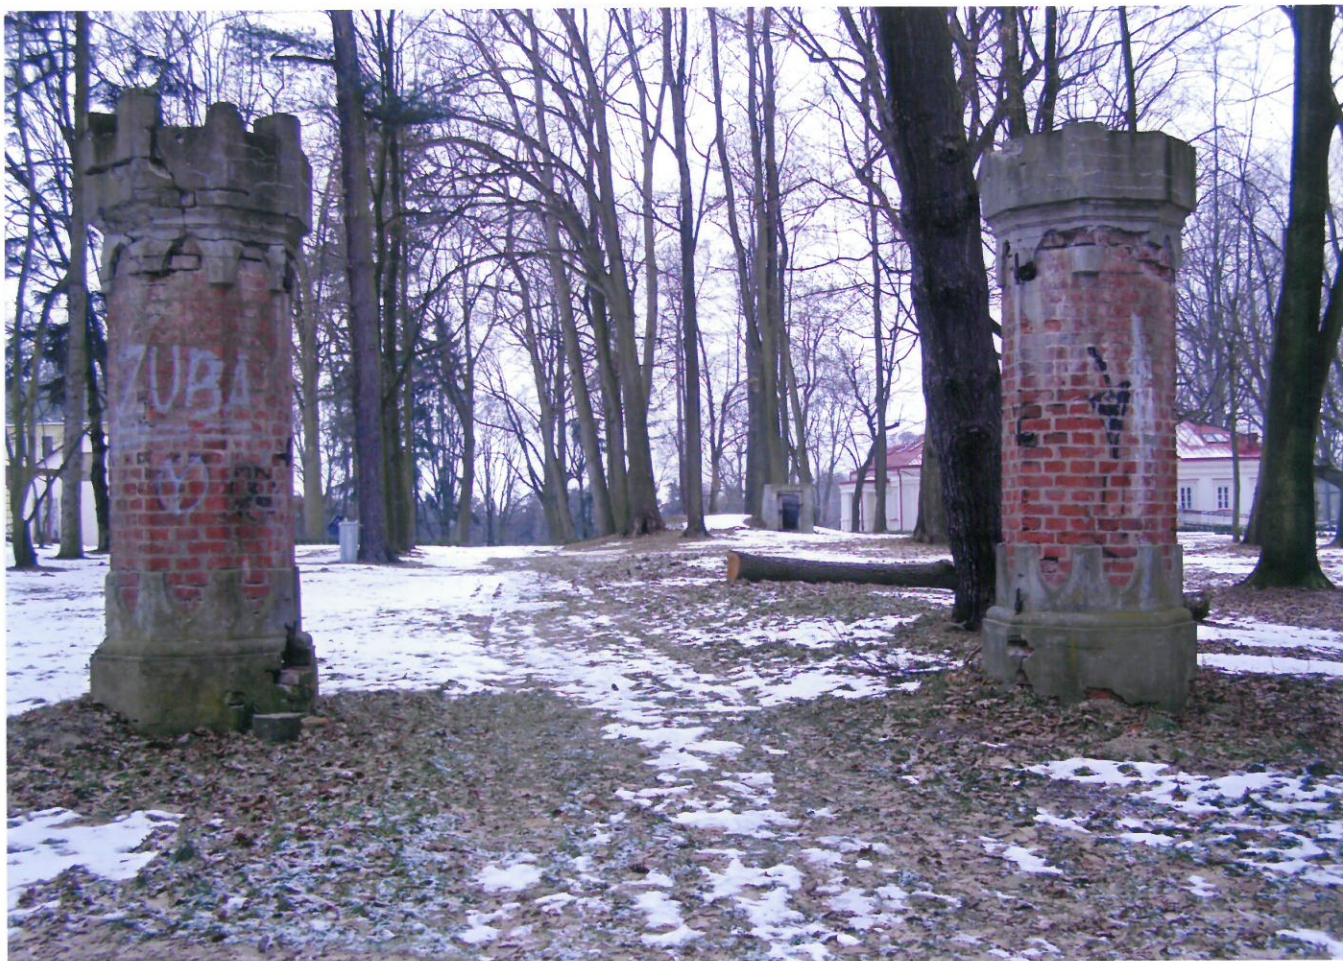
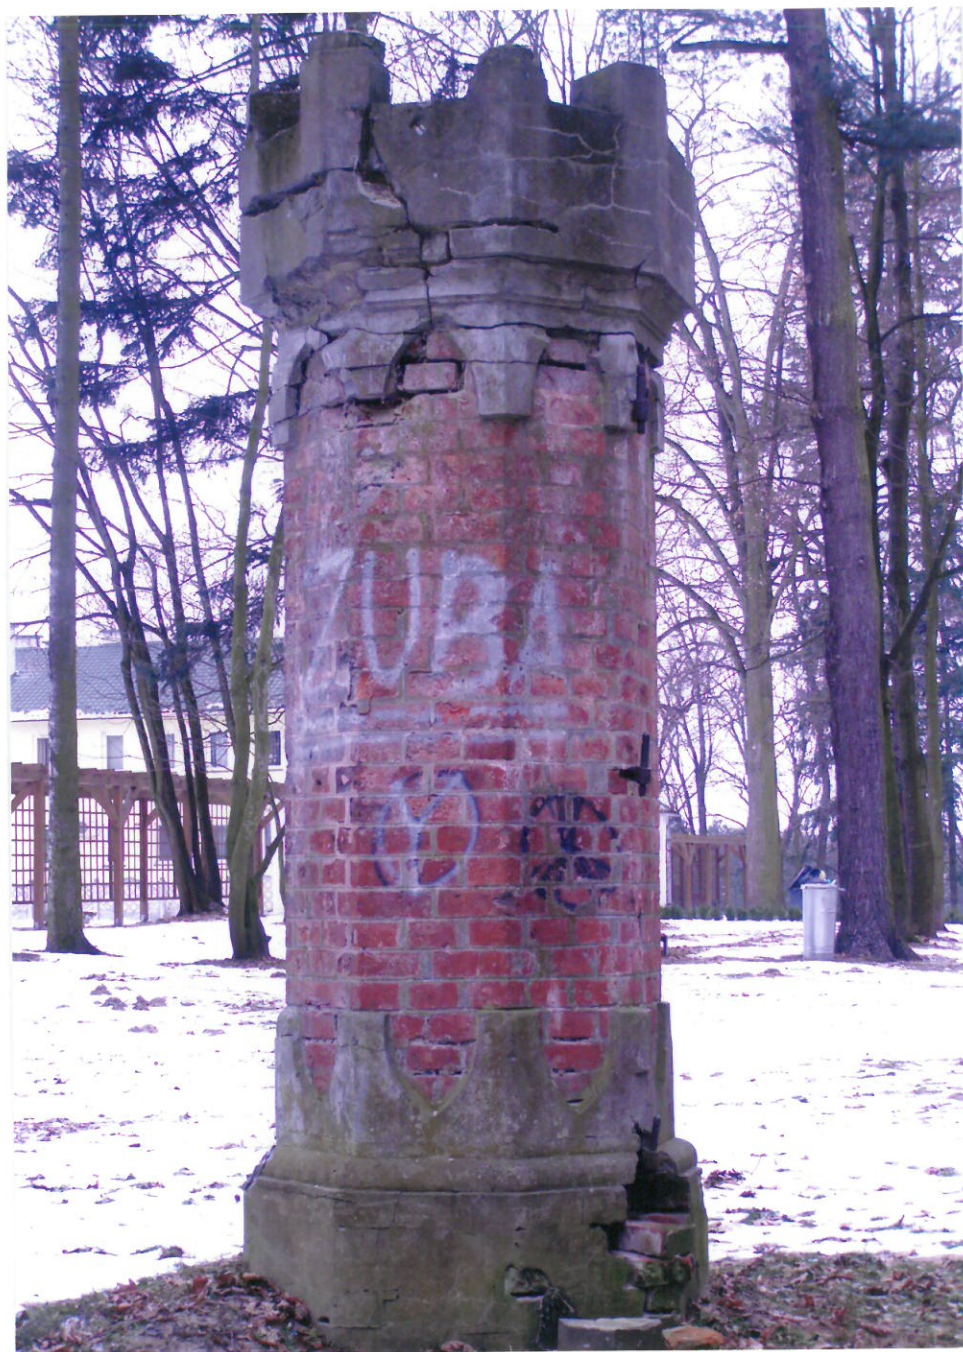
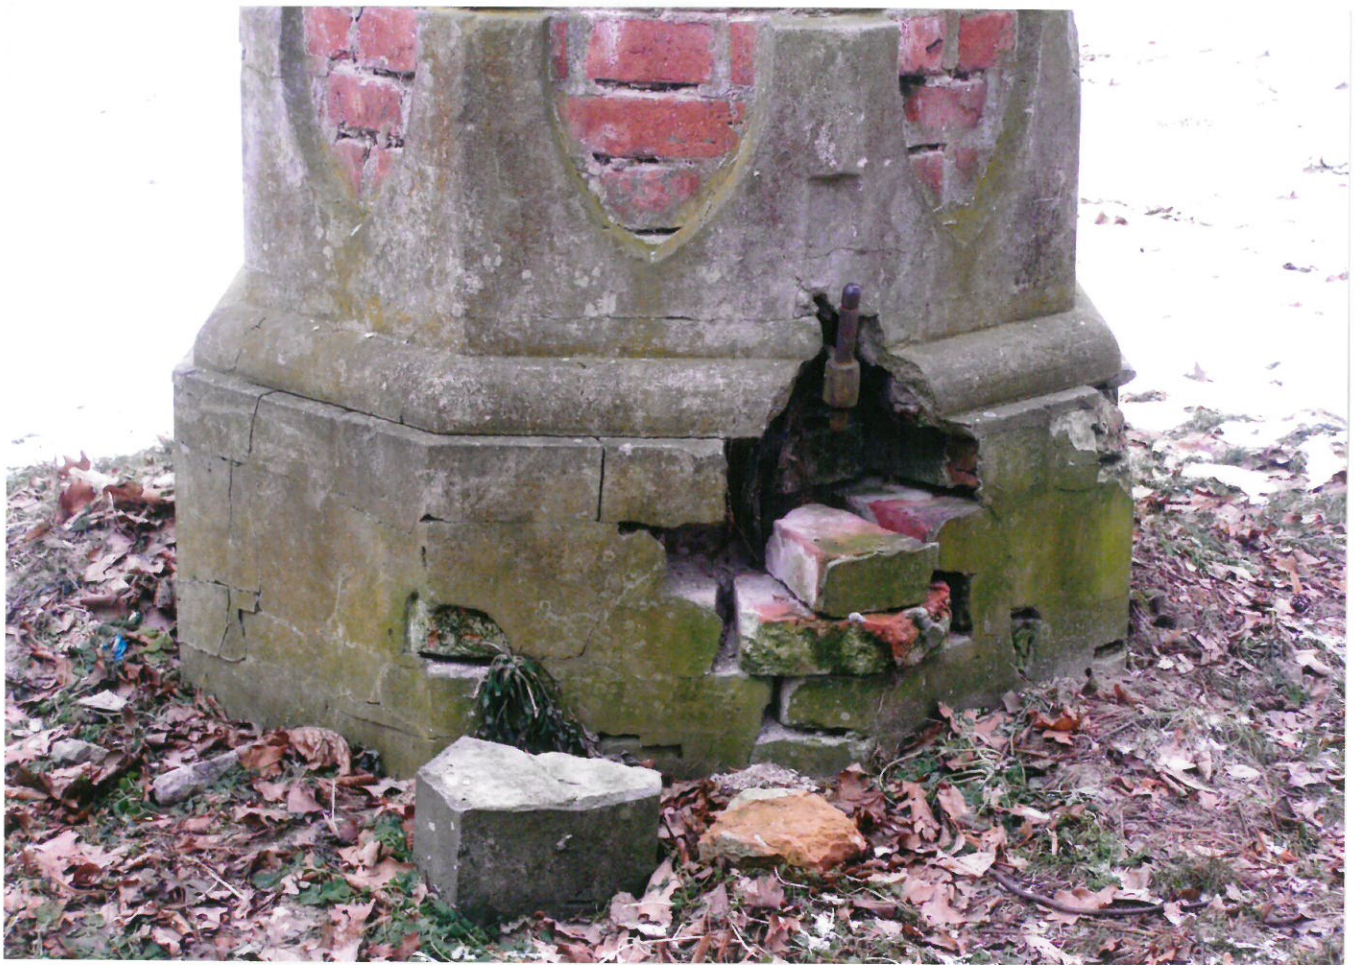
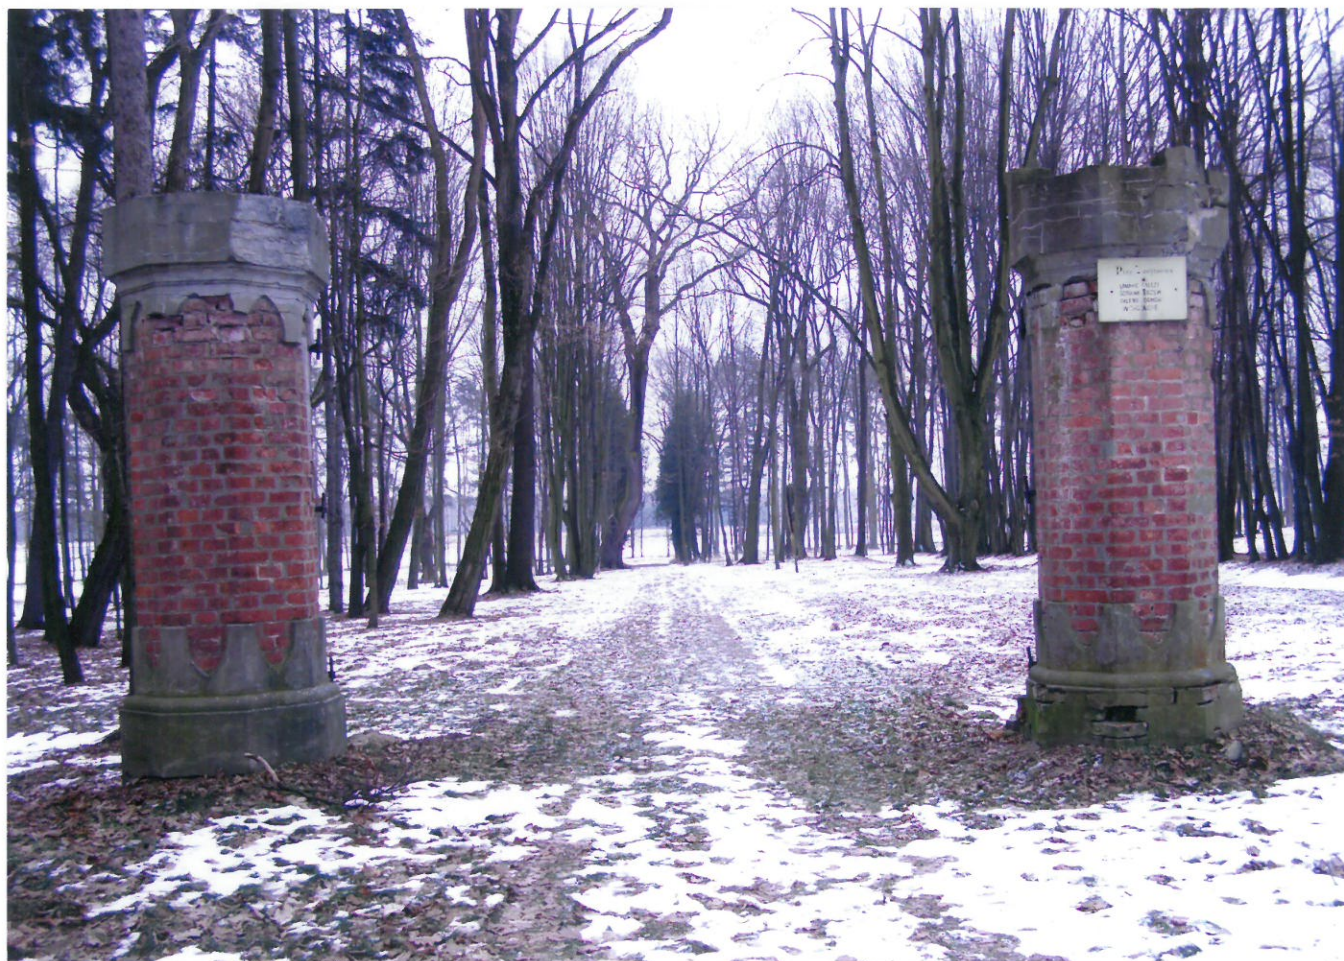
Ogólny stan zachowania jest zły. Wygląd estetyczny i techniczny uległ zmianie. Całość jest silnie zbrudzona. Elementy ceglane posiadają ubytki mechaniczne i fizykochemiczne. Elementy betonowe są spękane i mocno uszkodzone.

**3. Brama parkowa.**

Stan przed konserwacją.

2. Usunięcie wtórnej patyny pod ciśnieniem przy pomocy kruszywa kwarcowego i wody ( okłady z kwasów-szczawiowy i solny).
3. Usunięcie wszystkich wtórnych napraw w postaci fug i kitów betonowych.

4. Sklejenie odspojonych części betonowych i ceglanych.
5. Wzmocnienie struktury przy użyciu impregnatu krzemooorganicznego.
6. Wykonanie zbrojeń (pajęczki) mosiężnych pod kity.

7. Wykonanie kitów mineralnych barwionych w masie z użyciem plastyfikatorów. Uzupełnienie pierwotnej fugi pomiędzy cegłami.
8. Wykonanie faktury na powierzchni dodanych kitów.
