1.1. MAŁA ARCHITEKTURA

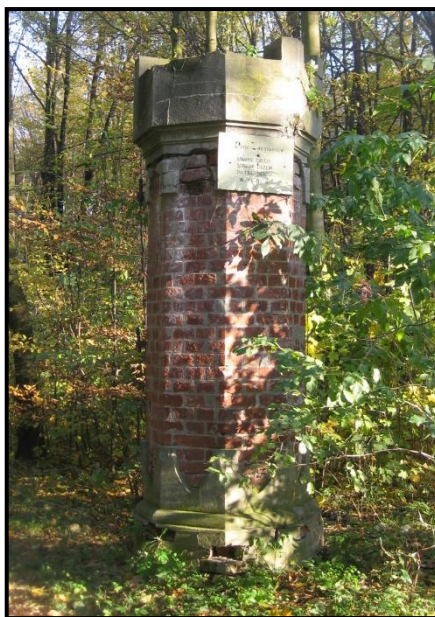
Murowana brama o formie neogotyckiej znajduje się na głównej alei parkowej, na osi wschód-zachód i symbolicznie oddziela teren romantycznego parku angielskiego o charakterze leśnym od parku bardziej uporządkowanego najbliższego otoczenia zabudowań podworskich. Wybudowana prawdopodobnie w połowie XIX wieku brama składa się z dwóch ośmiobocznych słupów z cegły ceramicznej pełnej z cokołem i zwieńczeniem w formie neogotyckiej wieżyczki z dekoracją wykonaną z zaprawy cementowo-wapiennej. Słupy na profilowanych cokołach dekorowane odwróconym ostrołukowym fryzmem arkadkowym, na zwieńczeniu analogiczny detal oraz blankowanie. Na bokach pozostałości kutych zawiasów, mocowania ogrodzenia (?). Detal jest w wielu miejscach zniszczony, pokruszony i porośnięty przez glony. Obiekt wymaga remontu i zabezpieczenia oraz odstonięcia i odpowiedniej ekspozycji w przestrzeni parku.

Ryc. 1: jeden z filarów neogotyckiej bramy parkowej (stan 2013)

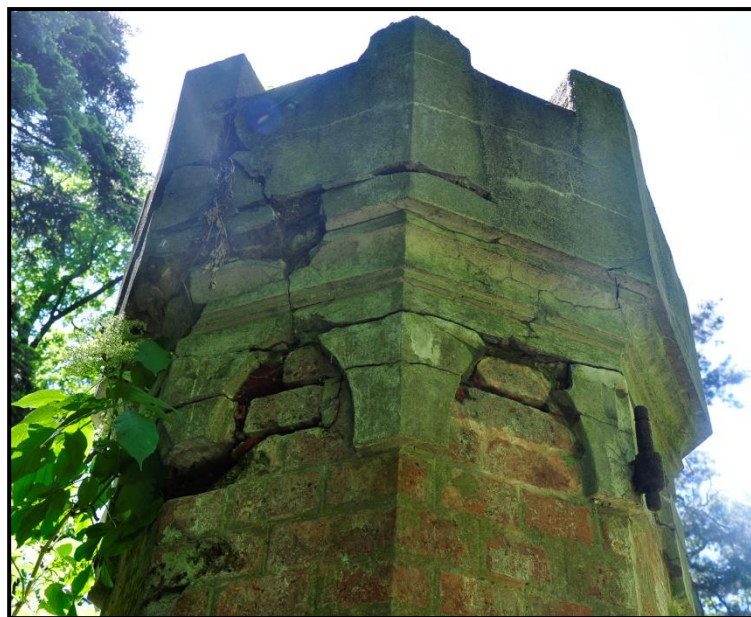
Ryc. 2: stan zachowania neogotyckiego detalu bramy, 2013

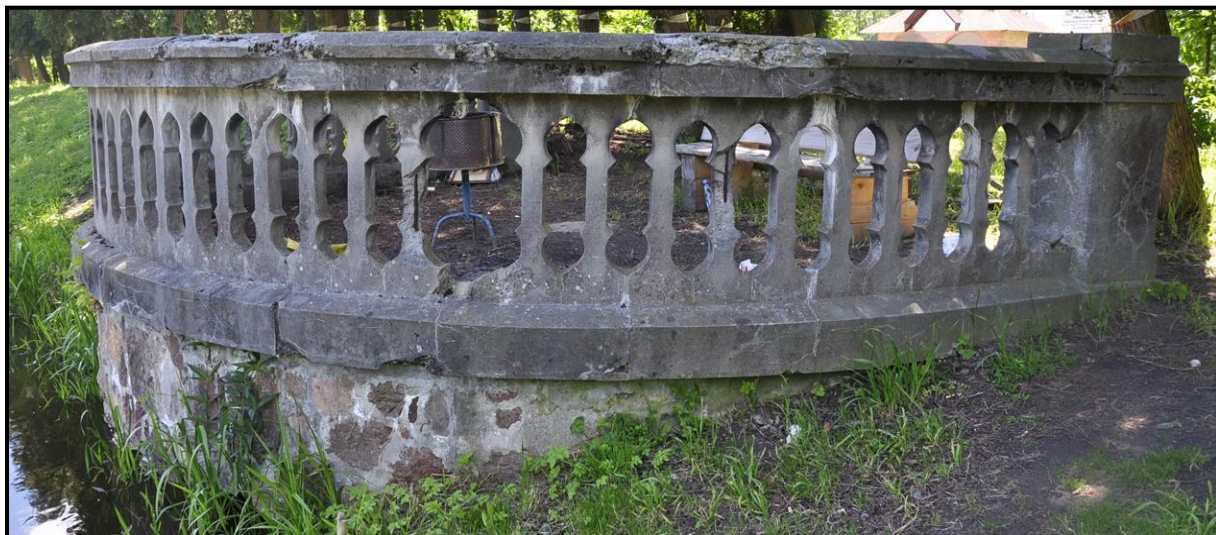
granitowych łączonych zaprawą. Ażurowa balustrada na niewielkim cokole rozpięta jest pomiędzy słupkami na planie zbliżonym do kwadratu. Prześwity balustrady z łukami ostrymi o formie historyzującej, romantycznej (łuk mauretański?), całość jest mocno zniszczona, detale są znacznie uszkodzone, materiał uległ też zawilgoceniu i jest w wielu miejscach zabrudzony i porośnięty przez glony. Rozwiązania wymaga również nawierzchnia tarasu.

Ryc. 3: stan zachowania elementów tarasu widokowego, 2013
