Remont kościoła P.W. Św. Michała Archaniola w Spie w zakresie:

- wymiany ślusarki okiennej
- wymiany drzwi zewnętrznych do zakrystii
- wymiany drzwi wewnętrznych z przedsionka do kościoła
- renowacji - naprawy i konserwacji cokołu i gzymsu nadcokołowego
- przebudowa okna wieży – umieszczenie rzeźby Świętego Michała Archaniola
- wymiana okładziny i cokołu schodów zewnętrznych, wejściowych
- wykonanie podjazdu dla niepełnosprawnych przy bocznym wejściu do kościoła

Rejestr zabytków nr A-1178 z dnia 25.09.1994 r.

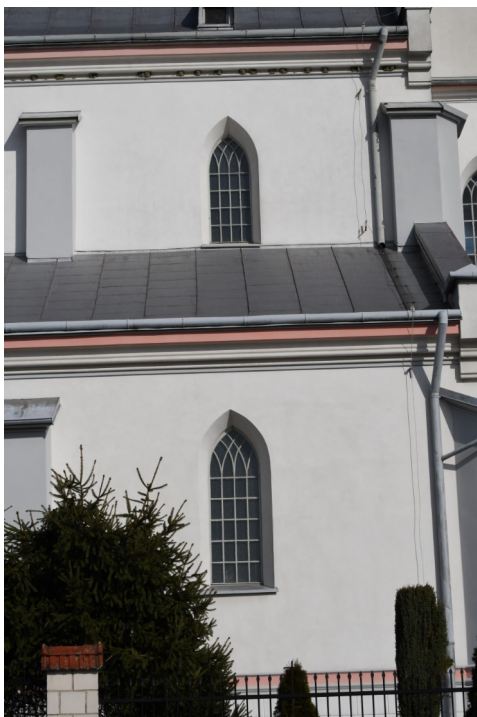
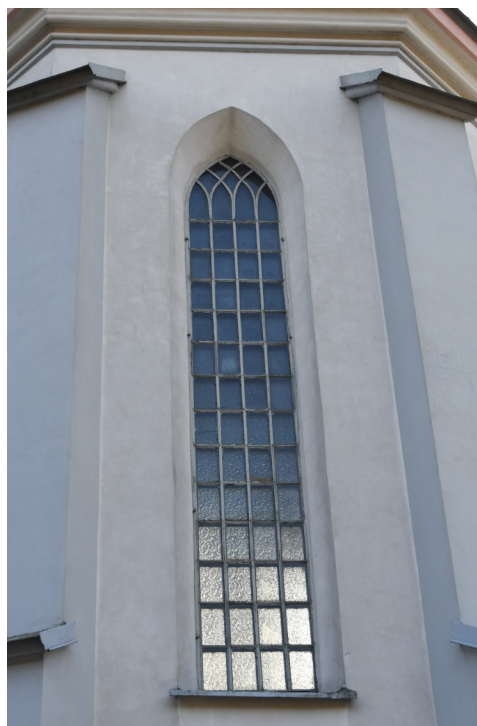
fot. K. Lach

- Istniejące okna w ramach stalowych szerokości 6 cm, jednoszybowe. Podział okna tworzą szprosy stalowe szerokości 2.5 cm – dzielące przeszklenia na oddzielne kwatery.

Szklenie nieoryginalne, w poszczególnych oknach występuje szklenie- przeziernie, matowe, ornamentowe, lub zbrojone.

Stan okien dostateczny do niedostatecznego – nieszczelności w poszczególnych kwaterach, jak i w osadzeniu głównych ram okien. Odchodząca powłoka malowania elementów stalowych.

- Obróbki podokienników zewnętrznych- blacha stalowa w stanie dostatecznym
- Wewnętrzne parapety, wykończone tynkiem, malowane.
- Część okien wyposażona w otwierane kwatery.
 - Kolor istniejących ram szprosów- jasnoszary.

Projektuje się wymianę ślusarki okiennej np. W systemie Aluron.
Okna konstrukcji aluminiowej. Profile ciepłe. Zestawy 3 szybowe.
Okna o współczynniku U_w min. $0,9 \text{ W}/(\text{m}^2 \cdot \text{K})$.

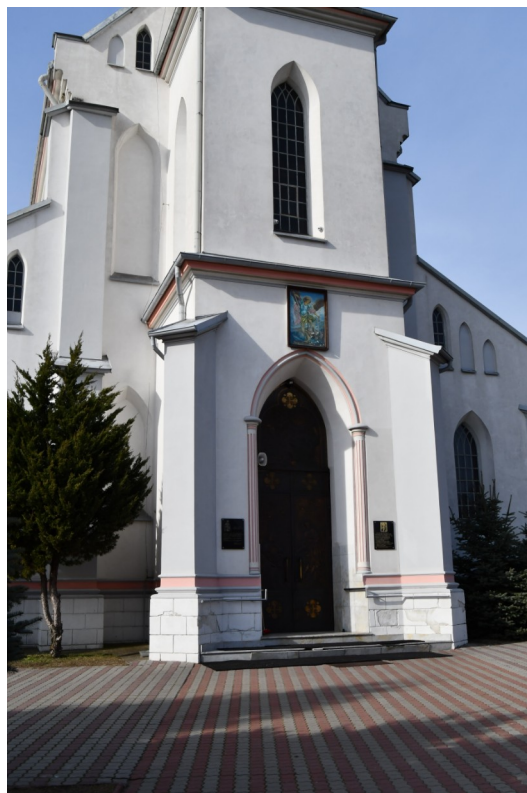
fot. K. Lach

Okno OP6 – projektowane jest poszerzenie otworu okiennego. Zwiększenie gabarytów okna w stosunku do istniejącego o 24 cm / szerokość/. Szklenie przeźierne, bez szprosów. Podział okna na poziomie łuku. Okno zlokalizowane w

rejonie frontowej elewacji kościoła nad głównymi drzwiami wejściowymi. Okno będzie służyło jako ekspozycja figury patrona kościoła. Do tego celu od wewnętrznej strony parapetu projektuje się podest z płyty żelbetowej, okno przesunięte w kierunku lica elewacji, oraz poszerzone. Sklepienie podestu tworzy wnękę i tło dla figury. Tło figury w kolorze błękitnym RAL 5015. Brak szprosów w celu wyeksponowanie figury.

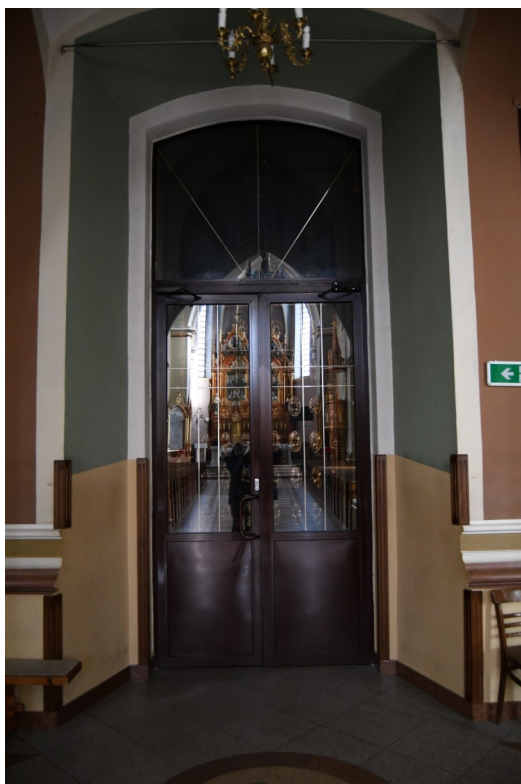
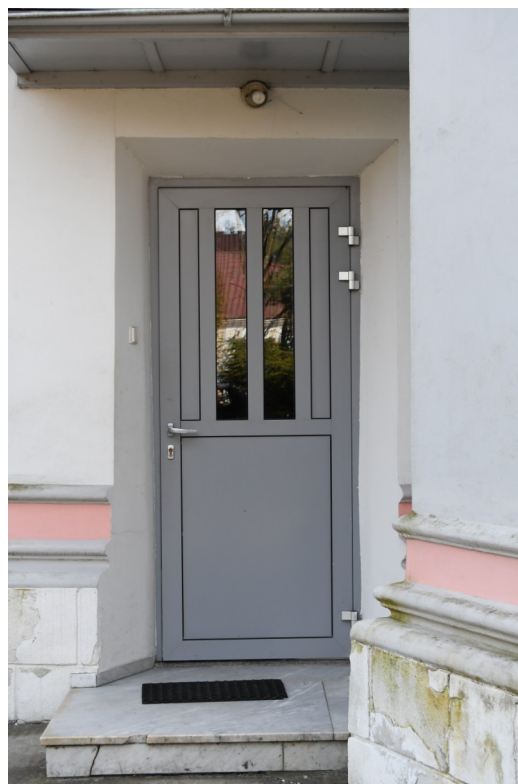
Drzwi do pomieszczenia Zakrystii – współczesne, aluminiowe. Stan dobry – dostateczny. Nieszczelności, oraz utrata geometrii.

Drzwi wewnętrzne, wejściowe z przedsionka do głównej nawy kościoła – współczesne, aluminiowe. Stan dobry – dostateczny. Nieszczelności, oraz utrata geometrii.

Projektuje się drzwi zewnętrzne do zakrystii. Drzwi pełne. Profil oraz panele wypełnień ciepłe. Drzwi wzorowane na istniejących drzwiach do bocznej nawy. Kolor W przybliżeniu RAL 7024 / ciemny grafit – dobrać wg. wzornika z istniejących drzw/. Bez elementów ozdobnych / w formie elips na podziale skrzydeł/. Podział skrzydeł

Projektuje się drzwi wewnętrzne, wejściowe z przedsionka do głównej nawy kościoła. Profil ciepły. . Ogólny wzór i kolor identyczny z istniejącymi. Zmieniono podział głównej kwatery / szczegóły na rysunku/. Pochwyty drewniane. Drzwi o współczynniku Uw min. 1,3 W/(m²·K).

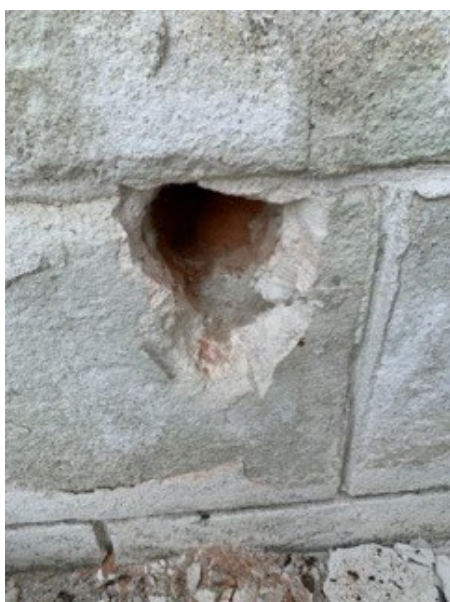
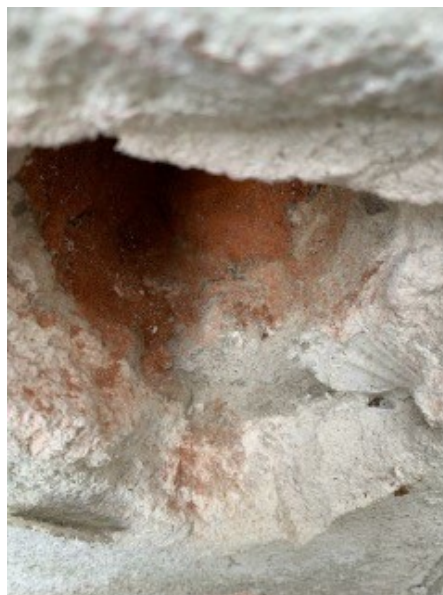
Widoczne uszkodzenia na całej powierzchni, szczególnie liczne od strony północno- zachodniej. W większości dotyczą złuszczeń zewnętrznej powierzchni tynków. Nieliczne miejsca odspojień.

Ogólny stan techniczny dostateczny- dobry. Wymaga naprawy.

Wykonano odkrywki sprawdzające ewentualne historyczne powłoki lub okładziny na przekroju cokołu. Wnioski: na głębokości ok 5cm stwierdzono ściany właściwe wykonane jako murowane z cegły pełnej ceramicznej na zaprawie cementowo – wapiennej. Ściany otynkowane (już w wyniku wcześniejszych prac konserwatorskich/ renowacyjnych) tynkiem mineralnym WTA, malowane farbami w kolorze stara biel.

Po usunięciu odspojonego i zmurszałego tynku w pierwszej kolejności należy zastosować preparat przeciw migracji soli **SALZPERRE** i preparat przeciw glonom **BFA**.

Po zastosowaniu w/w preparatów należy wzmocnić strefę cokołu preparatem **SILICATFESTIGER**.

Po 48 godzinach należy zastosować tynk renowacyjny zawierający włókna **SANIERPUTZ UNIVERSAL HS**.

Na gzymsie w strefie cokołu widoczne pęknięcia i mikropęknięcia należy przeżyłować ; po odczyszczeniu zastosować preparat wzmacniający **SILICATFESTIGER**.

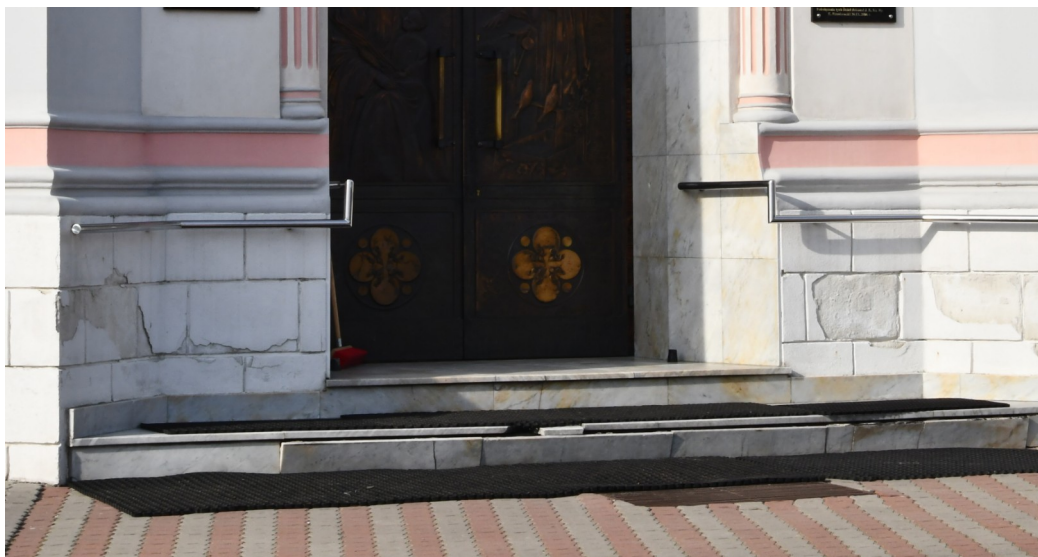
Stan okładziny marmurowej – niedostateczny, zwłaszcza w dolnym stopniu w styku z poziomem gryntu – kostka brukowa. Okładzina podstopnicy luźna, całkowicie odspojona, warstwy kleju wypłukane. Część płyt popękanych. Okładzina z marmuru, jasna – białoszara z ciepłymi / jasnobieżowymi/ przebarwieniami.

Stan techniczny wskazuje na całkowitą wymianę materiału.

Okładzina przeznaczona do wymiany obejmuje stopnice, podstopnice, części muru w zakresie ościeży drzwi wejściowych.

Rozebranie posadzek z płytek marmurowych na posadzkach, stopniach, podstopniach i murkach.

Okładziny z płytek i płyt granitowych ułożonych na zaprawy klejowe elastyczne, mrozoodporne z fugą elastyczną, mrozoodporną

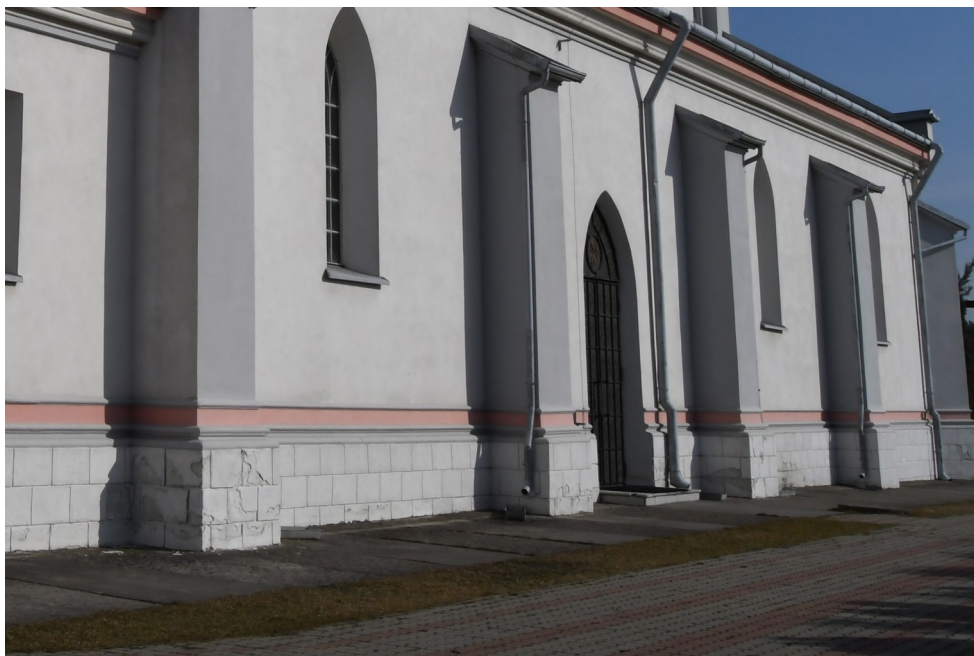
W chwili obecnej Kościół nie posiada bezpośredniego dostępu dla niepełnosprawnych.

- demontaż płyt betonowych w rejonie wykonywanych prac
- demontaż istniejącej okładziny spocznika
- wykonanie powiększenie gabarytów spocznika – płyta żelbetowa na gruncie. Gabaryty przystosowane do potrzeb niepełnosprawnych
- wykonanie podbudowy pod wykonanie kostki ze spadkiem 5 %
- ułożenie kostki brukowej gr. 8cm oraz obrzeży betonowych
- montaż okładziny z płyt granitowych na spoczniku.

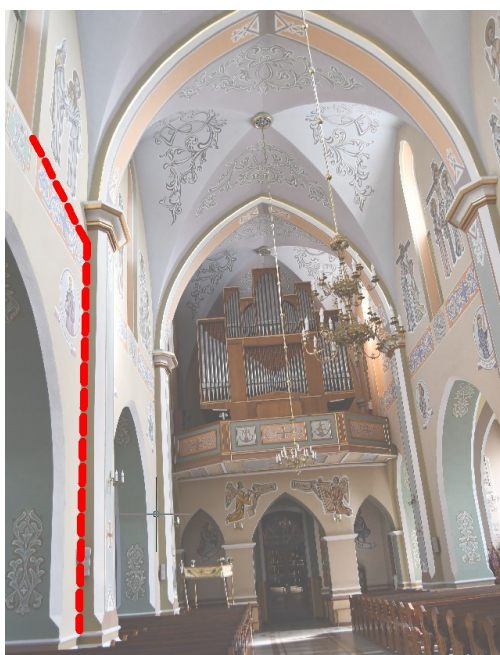
Sterowanie siłownikami poprzez zdalny włącznik bistabilny umiejscowiony w puszcze w pobliżu kwatery otwieranej. Sterowanie tym włącznikiem może odbywać się z pilota.

Siłowniki rozmieszczone przy projektowanych oknach z skrzydłem uchylnym PO2 oraz PO5. / wg zestawienia ślusarki oraz rysunków elewacji/.

Przewody i mocowanie po zakończeniu i sprawdzeniu instalacji należy pomalować w kolorystyce ścian po których przebiega instalacja.

Prowadzenie przewodów, oraz wszystkie elementy instalacji prowadzone natynkowo, w pionie wzdłuż pilastrów, w wewnętrznym narożniku przy ścianie głównej do wysokości parapetów okien. W poziomie od pilastra do okna – wzdłuż polichromii.
